Unser Zeichen: 13860-001-bst-200504-md01fh

## BRANDSCHUTZTECHNISCHE STELLUNGNAHME

### Bestandsaufnahme und Schwachstellenanalyse

**Projekt:** Deutsche Oper am Rhein  
Heinrich-Heine-Allee 16a  
40213 Düsseldorf

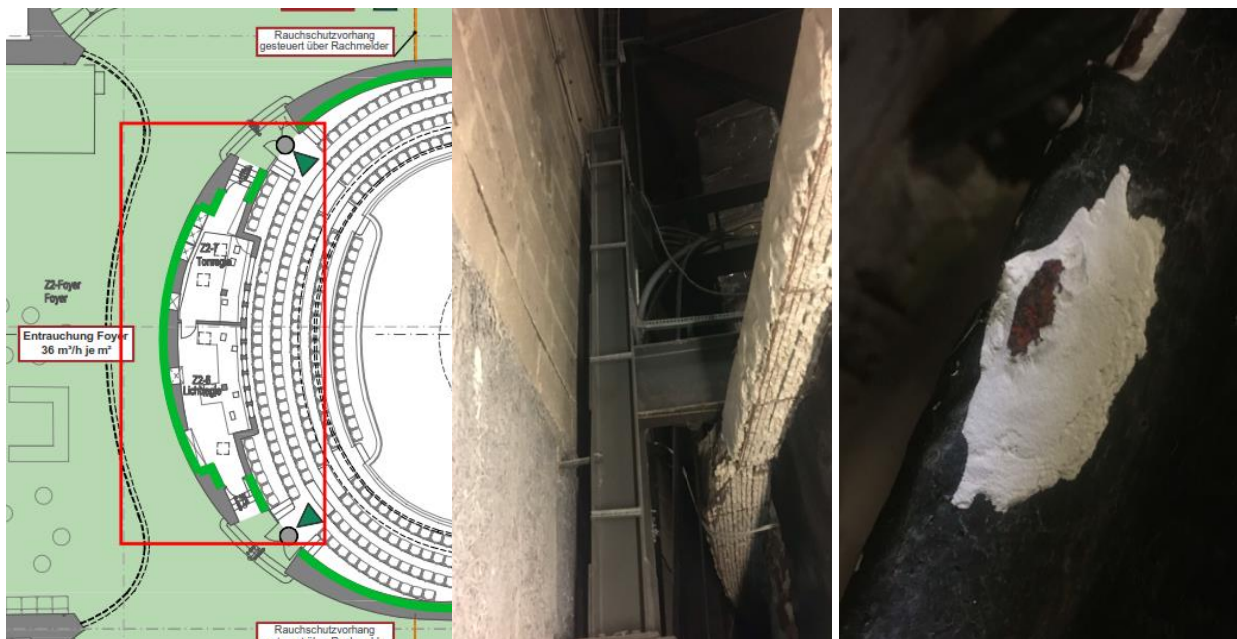
3: Ausschnitt BSP (li.), Stahlstütze (mi.) und Stütze mit Anstrich (re.)

Im Bereich 2.OG – DG zwischen dem Foyer und dem Zuschauerraum befindet sich die Ton- und Lichtregie. An dieser Stelle sind Stahlstützen und Unterzüge im Bestand vorhanden, welche augenscheinlich nur zum Teil brandschutztechnische Anforderungen, durch z. B. Anstriche, Putzbedeckungen und Bekleidungen, aufweisen. Zum Teil sind diese Schutzmaßnahmen auch beschädigt.

Um die Stützen im Bereich der Ton- und Lichttechnik ausreichend zu schützen, werden diese, soweit es im Hinblick auf die baulichen vorhandenen Gegebenheiten möglich ist, bis einschl. dem 5.OG (letzte Deckenebene) brandschutztechnisch ertüchtigt. Dies kann durch eine Verkleidung in Trockenbauweise oder durch einen Brandschutzputz erfolgen. Details hierzu werden im Rahmen der Ausführung mit der Fachfirma abgestimmt.

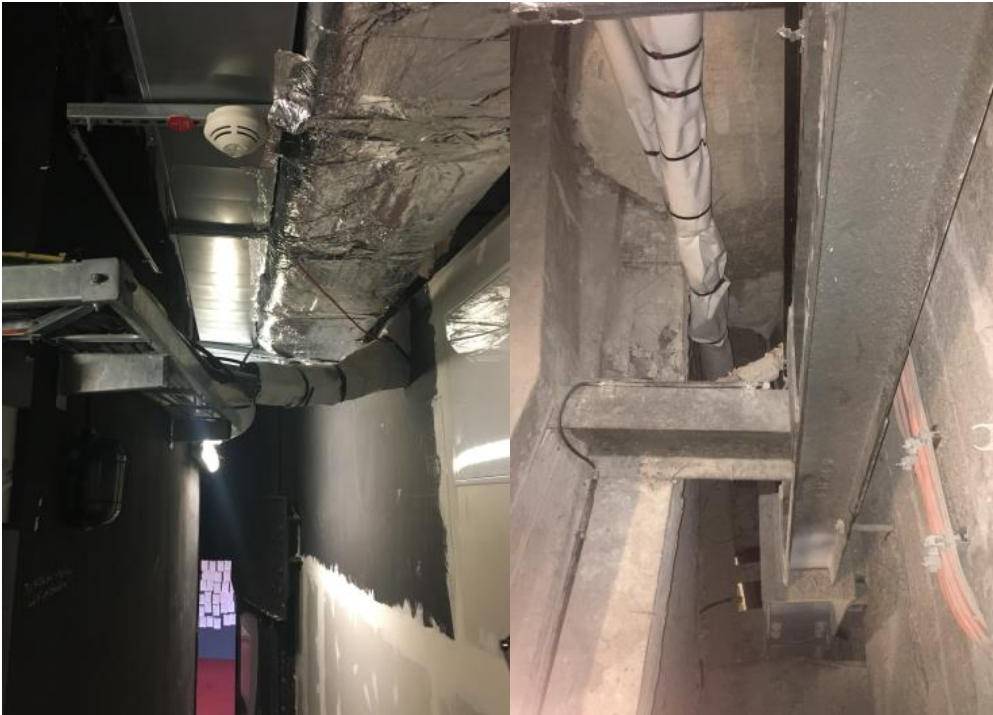
4: Lüftungskanäle (re.) und Leitungen (li.)

Weiterhin befinden sich in diesem Bereich Lüftungskanäle und Elektroleitungen. Die Elektroleitungen sind teilweise mit Abschottungsmaßnahmen in Form von Brandschutzbandagen versehen.

Elektrische Leitungen, welche sich in diesem Bereich befinden, werden so weit möglich mit Brandschutzbandagen versehen. Darüber hinaus werden in diesem Bereich sämtliche nicht erforderlichen Brandlasten entfernt. Durch diese Maßnahmen wird das Brandentstehungsrisiko weitestgehend herabgesetzt.

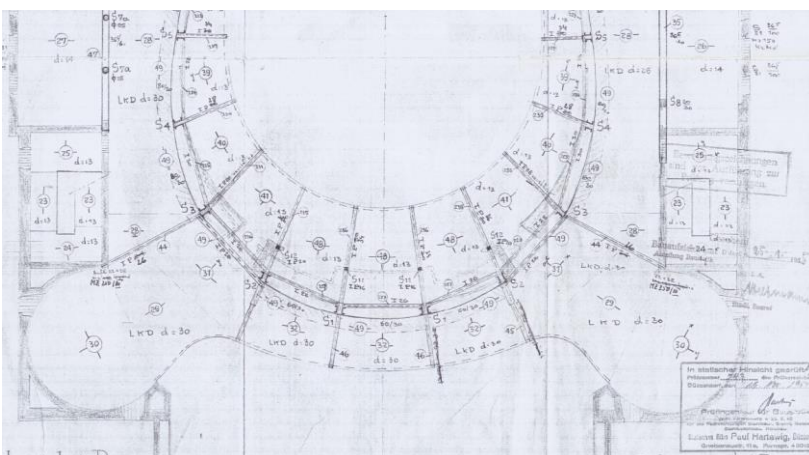
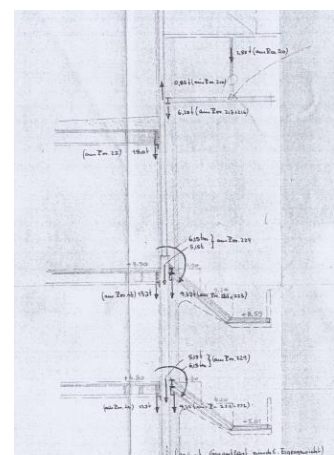
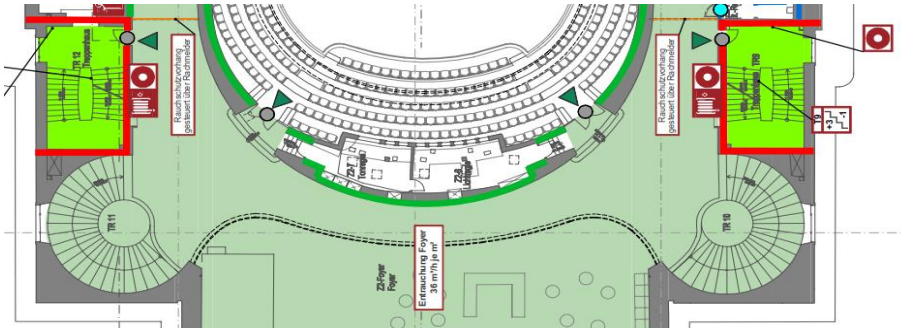
5: Positionsplan Grundriss + Schnitt (ob. + re.) und Ausschnitt BSP (u.)

Aus den seinerzeit erstellten Positionsplänen wird ersichtlich, dass die Stützen sowie die Unterzüge Teil des statischen Systems der Foyerdecken sind, welche unmittelbar an das Zuschauerhaus angrenzen.

Innerhalb der Decken des Foyerbereichs sind die Unterzüge (Stahlträger) in die massiven Decken im Bestand eingelassen. Die Stahlträger liegen nach stichprobenhafter zerstörender Prüfung augenscheinlich nur auf der Unterseite frei. Dies ist im Rahmen der Ertüchtigungsmaßnahme noch einmal zu bestätigen. Grundsätzlich sind die Massivdecken mit den eingelassenen Stahlträgern zusätzlich mit einer unterseitigen Abhangdecke versehen.

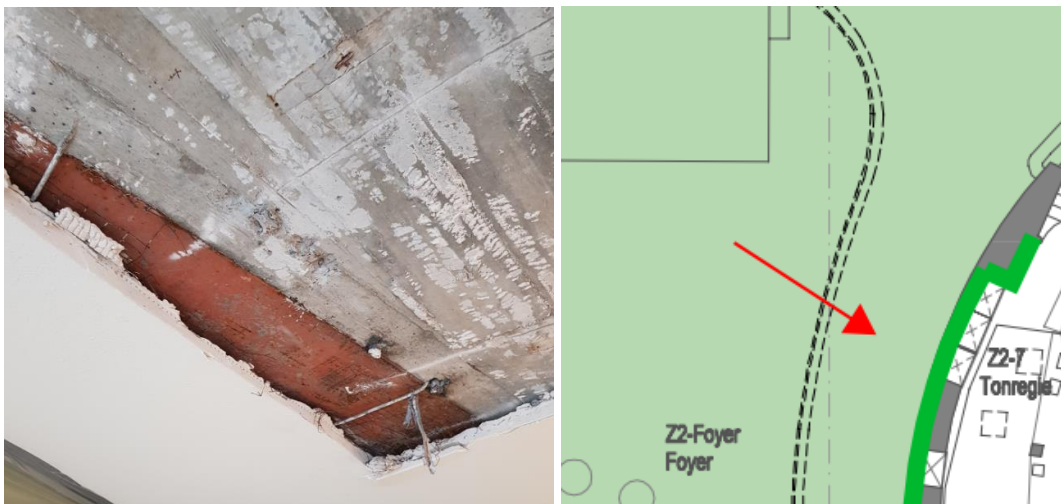
6: Sicht von unten auf die vorhandene Decke (li.) und ungefähre Verortung BSP (re.)

Der Aufbau der Decken im Foyer entspricht augenscheinlich einem Deckenaufbau aus Stahlträgern mit Unterdecken aus hängenden Drahtputzdecken gemäß DIN 4102 Teil 4 (vgl. Tabelle 96). Im Zuge der Ertüchtigung ist der bestehende Putz hinsichtlich der Mindestdicke (mind. 20 mm) zu prüfen. Ggf. wird eine Erneuerung des Drahtputzes gemäß den Vorgaben der DIN 4102 erforderlich, sofern der vorhandene Putz die notw. Anforderungen nicht erfüllt. Folgerichtig würde die Decke im Foyerbereich die Anforderung an feuerbeständige Bauteile erfüllen. Eine gesonderte Ertüchtigung der vorhandenen Unterzüge (Stahl) wird dann nicht erforderlich.

Um an dieser Stelle Planungssicherheit zu erhalten wird eine Bauteilöffnung an der Oberseite sowie eine Bestimmung des vorhandenen Putzes hinsichtlich der Stärke erforderlich um die obere Überdeckung der Träger zu bewerten.

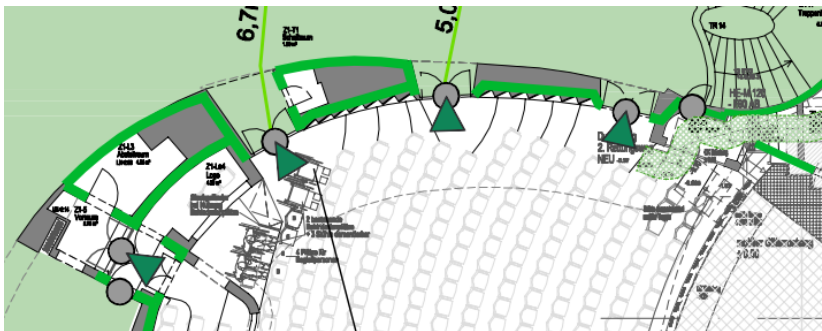
8: Teilausschnitt BSP 1.OG mit Darstellung der dichtschießenden Türen

Im Zuge der Bestandsaufnahme wurden an diversen Türen im Gebäude nicht vorhandene oder beschädigte Dichtungen vorgefunden. Ohne Dichtungen wird die Anforderung dichtschießend bzw. rauchdicht nicht mehr sichergestellt. Es wird daher im Zuge der Sanierungsmaßnahmen erforderlich, die jeweiligen Türen entweder mit einer dreiseitig (dichtschießend) oder einer dreiseitig umlaufenden Dichtung zzgl. Bodendichtung (rauchdicht) zu ertüchtigen. Gegen die Verwendung sog. Rauchschutz-Kits (nachrüstbare, absenkbare Bodendichtungen) bestehen aus Sicht der Unterzeichnenden keine Bedenken, solange diese eine bauaufsichtliche Zulassung besitzen.

Die fehlenden Dichtungen betreffen zum Großteil die Zugangstüren (denkmalgeschützt) vom Foyer zum Zuschauerraum (Bild 8).

Es wird eine Nachrüstung der jeweiligen Dichtungen erforderlich.

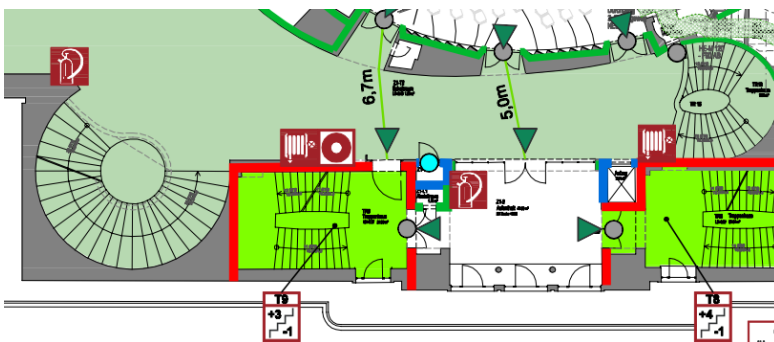
9: Ausschnitt 1.OG BSP mit Darstellung der Zugangstüren notw. Treppenhöfe

Des Weiteren betrifft dies z. T. die denkmalgeschützten Türen vom Foyer in die notwendigen Treppenhöfe. Hier werden Maßnahmen zur Ertüchtigung der Bestands Türen mit dem Amt für Denkmalpflege abgestimmt, sofern erforderlich (Bild 9).

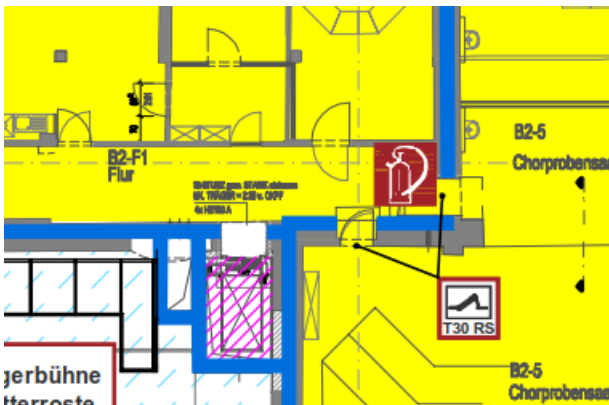
10: Auszug BSP 2.OG

Im 2.OG besitzt die Zugangstür zum Chorprobensaal (B2-5) augenscheinlich nicht die Brandschutzanforderung feuerhemmend, rauchdicht und selbstschließend (Bild 10). Die Tür ist entsprechend zu ertüchtigen.

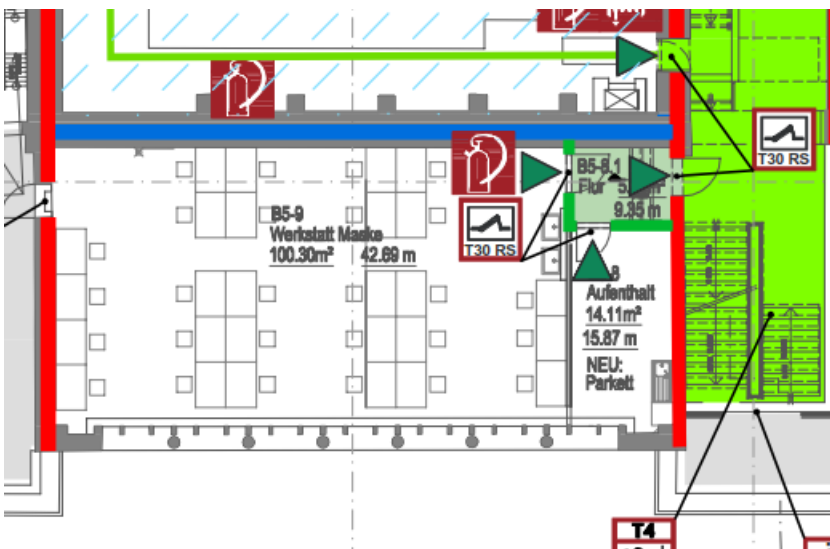
11: Ausschnitt BSP 5.OG

Im 5.OG ist die Nutzungseinheit Werkstatt Maske (B5-9) zzgl. des Aufenthaltsraumes B5-8 an einen notwendigen Flur angebunden (Bild 11).

Entgegen den Vorgaben des ursprünglichen Brandschutzkonzeptes befindet sich kein feuerhemmender, rauchdichter und selbstschließender Abschluss (T 30 – RS) zw. B5-8 und dem notwendigen Flur. Die Tür ist als feuerhemmende, rauchdichte und selbstschließende Tür herzustellen.

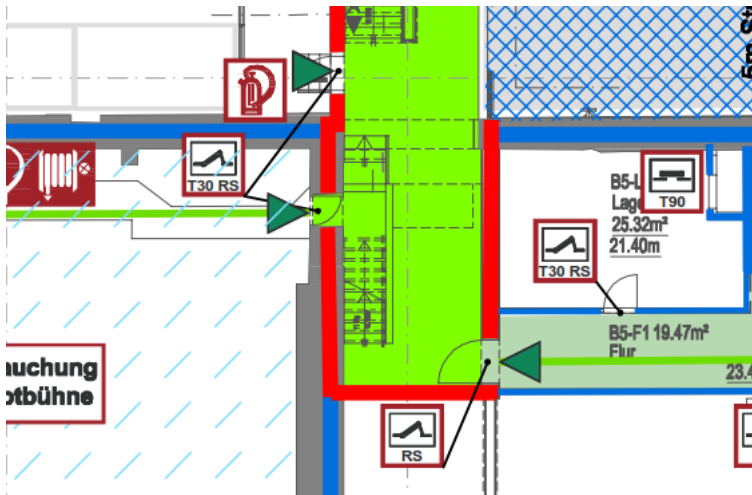
12: Ausschnitt BSP 5.OG

Die Zugangstür vom Treppenraum T3 zum notwendigen Flur B5-F1 ist nicht als Rauchschutztür nach DIN 18095 vorhanden (Bild 12). Die Tür ist zu ertüchtigen, ggf. durch ein sog. Rauchschutz-Kit.

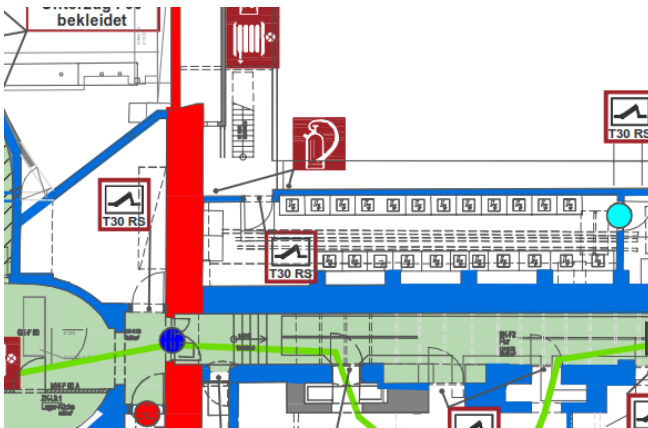
14: Ausschnitt BSP UG

Ebenfalls im UG befindet sich ein Nebenraum der Untermaschinerie, welcher der Aufstellung elektrischer Anlagen dient. Die Verbindungstür zw. diesen beiden Räumen war zum Zeitpunkt der Begehung augenscheinlich defekt (Bild 14). Die Tür ist regelkonform durch eine Fachfirma Instand zu setzen oder ggf. auszutauschen.

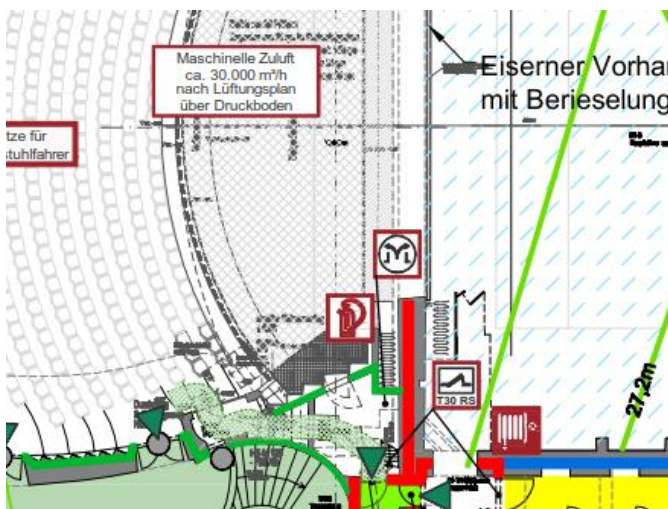
15: Ausschnitt BSP 1.OG

Im Bereich des Vorhangs zw. Bühne und Zuschauerraum wurde seinerzeit eine Bedienstelle für einen Rauchabzug angeordnet.

Diese konnte im Rahmen der Begehung nicht vorgefunden werden.

Der unmittelbar angrenzende Treppenraum T8 besitzt jedoch einen Rauchabzug an oberster Stelle, hierfür wurden im ursprünglichen Brandschutzkonzept Bedienstellen vorgesehen.

Die Unterzeichnenden empfehlen die Prüfung der Funktionszugehörigkeit der Bedienstellen des Rauchabzuges im EG und an oberster Stelle des Treppenraums T8. Die Entrauchung des Bühnenhauses erfolgt gemäß den Vorgaben des Brandschutzkonzeptes über Bedienstellen am Treppenraum T3.

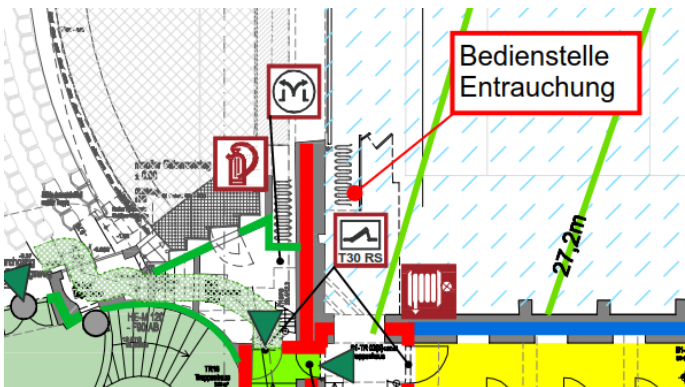
16: Ausschnitt BSP 1.OG

Im Zuge der Begehung wurde eine Bedienstelle Entrauchung „Vorder-, Hinter- und Seitenbühne“ im Bereich der Bühne vorgefunden.

Diese war in den vorliegenden Brandschutzplänen nicht gekennzeichnet. Ggf. wurde die Bedienstelle Entrauchung im Zuge einer veränderten Ausführung in den Bereich der Bühne verlegt. Weitere Bedienstellen zur Entrauchung werden gemäß des Brandschutzkonzeptes nicht erforderlich. Sofern sämtliche Bedienstellen für den Treppenraum T8 vorhanden sind, besteht aus Sicht des Unterzeichnenden kein Erfordernis an die Vorhaltung einer zusätzlichen Bedienstelle. Ggf. sind die Feuerwehrpläne entsprechend anzupassen.

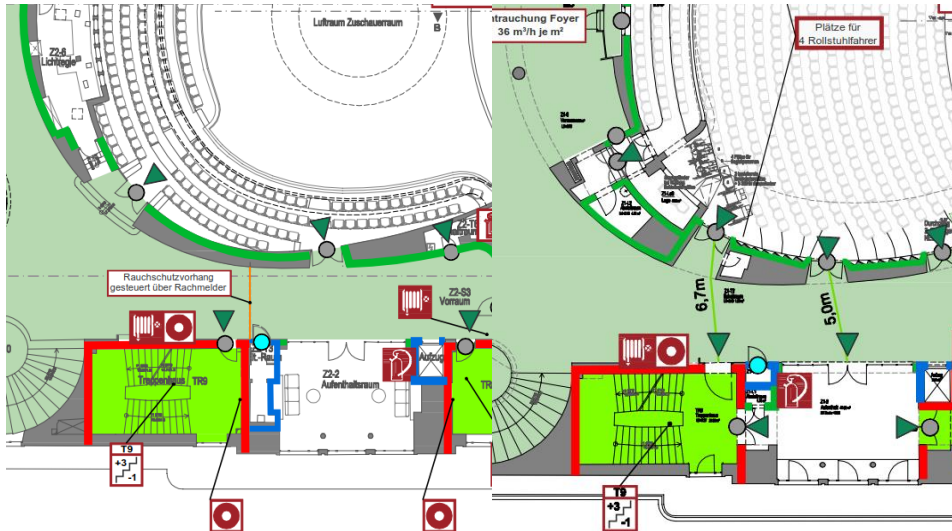
Im 1.OG wurden seinerzeit keine Rauchschutzvorhänge errichtet. Dies wurde im Rahmen der Erstellung der 6. Fortschreibung zum Brandschutzkonzept mit der Bauaufsicht sowie der Brandschutzdienststelle Düsseldorf abgestimmt. Die Rauchschutzvorhänge wurden lediglich im 2., 3. und 4.OG im Foyer erforderlich. Dies vor dem Hintergrund des Denkmalschutzes und des damaligen Nutzerwunsches.

17: BSP 2.OG links (mit RS-Vorhang) und 1.OG rechts (ohne RS-Vorhang)

Um der brandschutztechnischen Systematik der ursprünglichen Konzeption Rechnung zu tragen, wird eine Nachrüstung von Rauchschutzvorhängen an diesen Stellen aus Sicht der Unterzeichnenden empfohlen. Durch die Installation der Rauchschutzvorhänge würde eine Verbesserung der Rettungswege im Bestand erzielt. Siehe hierzu auch die beiden untenstehenden Ausschnitte.

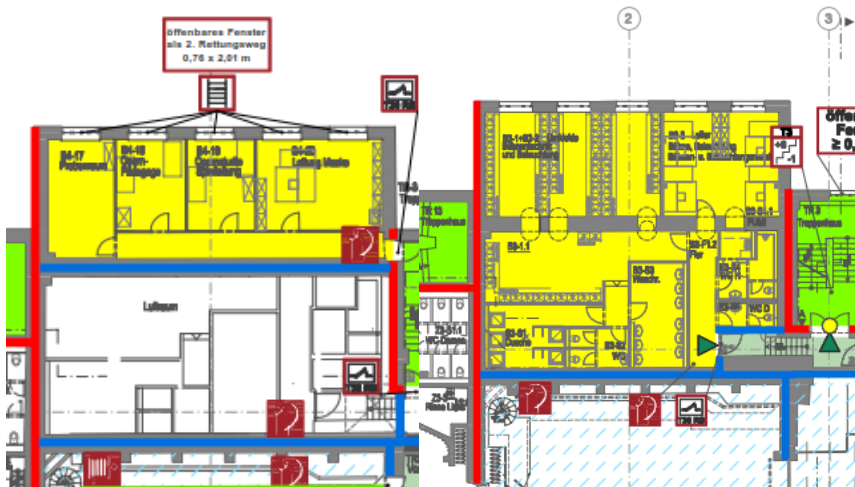
18: Auszug Grundriss 2.OG (li.) und 3.OG (re.)

Im 3.OG im nördlichen Aufenthaltsbereich (Achse 2'/A) ist lediglich ein Zugang zu dem notwendigen Treppenraum T3 vorhanden. Ein weiterer baulicher Rettungsweg ist nicht erreichbar.

Die Führung des zweiten Rettungsweges kann in Einklang mit der Rettungswegkonzeption des ursprünglichen Brandschutzkonzeptes über anleiterbare Stellen in Form von Rettungsfenstern erfolgen. Aus den weiteren Aufenthaltsbereichen der aufgehenden Geschosse sind an gleicher Stelle ebenfalls Rettungsfenster vorhanden, sodass sich die bereits im Bestand vorhandene Aufstellfläche für die Drehleiter der Feuerwehr Düsseldorf zunutze gemacht wird.

Das neue Rettungsfenster wird lichte Maße von mind. 1,2 x 0,9 m bei einer Brüstungshöhe von max. 1,2 m aufweisen. Die Kennzeichnung erfolgt durch Hinweisschilder gemäß DIN 4844. Der jeweilige Raum, in welchem sich das Rettungsfenster befindet, darf nicht abschließbar sein.

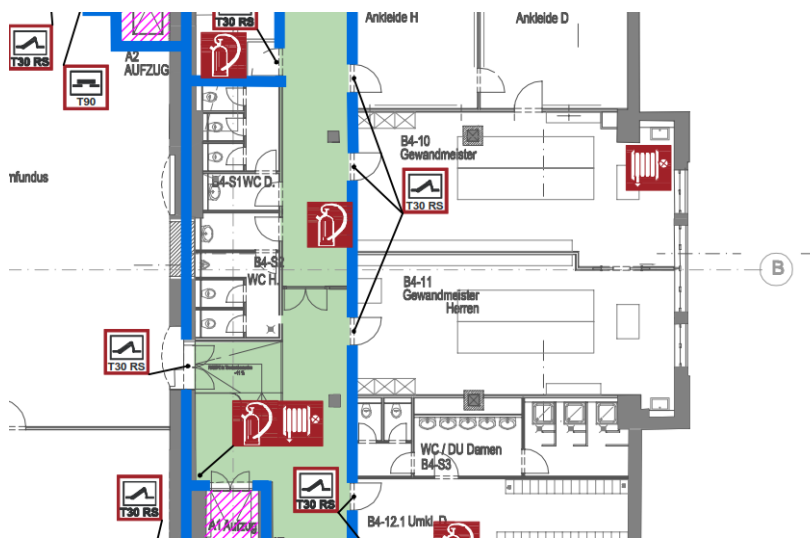
19: Ausschnitt BSP 4.OG

Zur Sicherstellung wirksamer Löschmaßnahmen und zur Bekämpfung von Entstehungsbränden sind Wandhydranten Typ F im Gebäude angeordnet. Im Rahmen der Schwachstellenanalyse wurde festgestellt, dass im 4.OG in Achse 5'/B kein Wandhydrant, entgegen den Vorgaben des aktuellen Brandschutzkonzeptes, vorhanden ist (Raum Gewandmeister).

Im Bereich des vorgeschalteten notwendigen Flures befindet sich in einer Entfernung von ca. 22 m ein Wandhydrant in Achse 4'/B-C. Nach den Vorgaben des aktuellen Brandschutzkonzeptes sind die Wandhydranten mit einem 30 m formstabilen Druckschlauch ausgestattet, so dass auch der vorgenannte Raum erreicht werden kann.

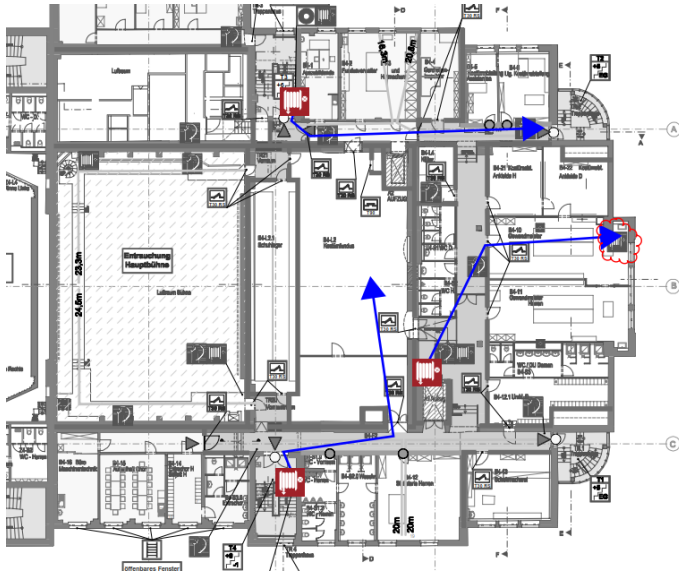
Neben dem Wandhydranten im Bereich des notwendigen Flurs befinden sich weitere Wandhydranten in den notwendigen Treppenträumen T3 und T4. Mit diesen drei Wandhydranten im Bestand kann der gesamte östliche Brandabschnitt abgedeckt werden. Siehe hierzu auch untenstehende Visualisierung.

20: Abdeckung Wandhydranten im Bestand (fehlender WHD in Rot umkreist)

Aus Sicht der Unterzeichnenden besteht daher kein Erfordernis an die Vorhaltung eines weiteren Wandhydranten. Es bestehen folgerichtig keine Bedenken gegen die Situation im Bestand. Da es sich hierbei formell jedoch um eine veränderte Ausführung gegenüber dem genehmigten Brandschutzkonzept handelt, empfehlen die Unterzeichnenden die Anpassung dieses Sachverhaltes im Rahmen eines Nachtrages zum Brandschutzkonzept.
