## Bericht über die Verifizierung und Eingrenzung der vorhandenen Untersuchungen

**Deutsche Oper am Rhein, Heinrich-Heine-Allee  
16a in 40213 Düsseldorf**

| <b>Projekt-Nr.:</b> | 190226 |
| <b>Stand:</b> | <b>28.01.2020</b> |

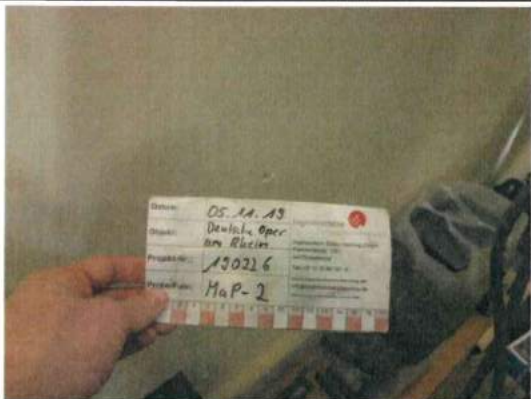
| Nr. | Fotodokumentation | Fundstelle, Beschreibung und Bewertung |
|---|---|---|
| AF1 | <p>Foto 6.1:<br/> asbesthaltiger Putz; hier: HG, 4. OG; Raum Z4-4 (Ton-<br/> technikraum)</p> | <p><b>asbesthaltiger Putz (fest gebundenes Asbestprodukt)</b></p> <p>In mehreren Materialproben wurde im Putz, von Wand- und Deckenoberflächen, analytisch Chrysotil- und Amphibolasbest nachgewiesen.</p> <p>Da ein zerstörungsfreier Ausbau dieser Fundstelle nicht möglich ist, finden die Schutzmaßnahmen gemäß TRGS 519, Pkt. 14 für schwach gebundenen Asbest ihre Anwendung. Bei allen Eingriffen (Abbruch-, Sanierungs- oder Instandhaltungsarbeiten (ASI-Arbeiten)) ist die Asbesthaltigkeit zu beachten, es sind entsprechende Arbeitsschutzmaßnahmen zu ergreifen. Die Vorgaben der Gefahrstoffverordnung sowie der TRGS 519 sind zu beachten.</p> <p>Der Ausbau der Materialien darf ausschließlich von fachkundigem Personal durchgeführt werden. Die Asbestabfälle sind als gefährlicher Abfall ordnungsgemäß zu entsorgen.</p> |

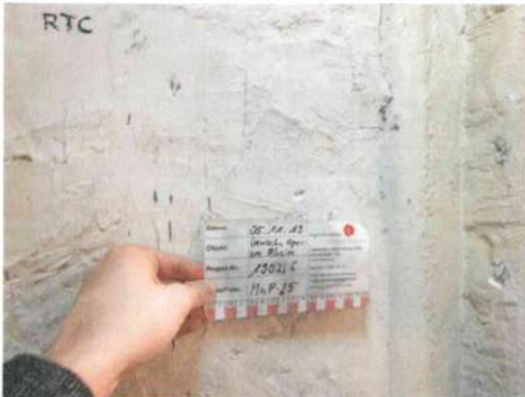
| Nr. | Fotodokumentation | Fundstelle, Beschreibung und Bewertung |
|---|---|---|
| AF2 | <p>Foto 6.2:<br/>asbesthaltige Spachtelmasse (Reparaturspachtel);<br/>hier: HG, EG, Raum BE-UM (Unterbühne)</p> | <p><b>asbesthaltige Spachtelmassen (fest gebundenes Asbestprodukt)</b></p> <p>In der Materialprobe 190226-Ma-25 wurde in der Spachtelmasse, analytisch Spuren von Amphibolasbest nachgewiesen.</p> <p>Da ein zerstörungsfreier Ausbau dieser Fundstelle nicht möglich ist, finden die Schutzmaßnahmen gemäß TRGS 519, Pkt. 14 für schwach gebundenen Asbest ihre Anwendung. Bei allen Eingriffen (Abbruch-, Sanierungs- oder Instandhaltungsarbeiten (ASI-Arbeiten)) ist die Asbesthaltigkeit zu beachten, es sind entsprechende Arbeitsschutzmaßnahmen zu ergreifen. Die Vorgaben der Gefahrstoffverordnung sowie der TRGS 519 sind zu beachten.</p> <p>Der Ausbau der Materialien darf ausschließlich von fachkundigem Personal durchgeführt werden. Die Asbestabfälle sind als gefährlicher Abfall ordnungsgemäß zu entsorgen.</p> |

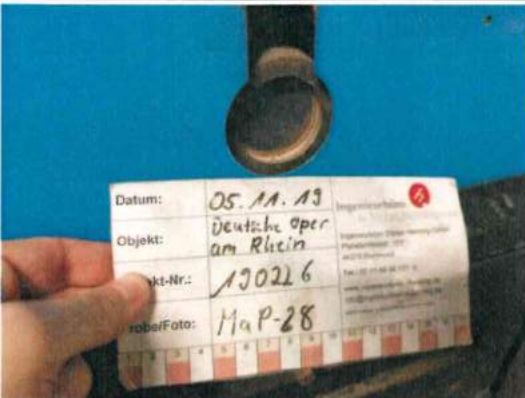
| Nr. | Fotodokumentation | Fundstelle, Beschreibung und Bewertung |
|---|---|---|
| AU1 | <p>Foto 6.3:<br/>Dichtung am Heizkessel (Guckfenster);<br/>hier: HG, KG, Raum BK-11 (Heizraum)</p> | <p><b>Dichtung am Heizkessel (schwach gebundenes Asbestprodukt)</b></p> <p>Die Dichtung im Bereich des Schaufensters am Heizkessel besteht aus Chrysotilasbest. Es handelt sich um ein schwach gebundenes Asbestprodukt.</p> <p>Die Dichtung wurden gemäß „Formblatt für die Bewertung der Dringlichkeit einer Sanierung“ nach Anhang 1 der Asbestrichtlinie NRW (Richtlinie für die Bewertung und Sanierung schwach gebundener Asbestprodukte in Gebäuden, Fassung Jan. 1996) bewertet. Die Bewertung ergab die Dringlichkeitsstufe III (67 Punkte, s. Anlage IV), d. h. eine Neubewertung ist langfristig (in Abständen von fünf Jahren) erforderlich.</p> <p>Bei allen Eingriffen (Abbruch-, Sanierungs- oder Instandhaltungsarbeiten (ASI-Arbeiten)) ist die Asbesthaltigkeit zu beachten, es sind entsprechende Arbeitsschutzmaßnahmen zu ergreifen. Die Vorgaben der Gefahrstoffverordnung sowie der TRGS 519 sind zu beachten.</p> <p>Der Umgang mit Gefahrstoffen insbesondere mit</p> |

| Nr. | Fotodokumentation | Fundstelle, Beschreibung und Bewertung |
|---|---|---|
| | | <p>schwachgebundenen Asbestprodukten erfordert von der ausführenden Sanierungsfachfirma die Zulassung gemäß § 9 Abs. 12 der Gefahrstoffverordnung (GefStoffV) in Verbindung mit Anhang III Nr. 2.4.2 (4) vormals § 39 Abs. 1 GefStoffV.</p> <p>Die Asbestabfälle sind als gefährlicher Abfall ordnungsgemäß zu entsorgen.</p> |

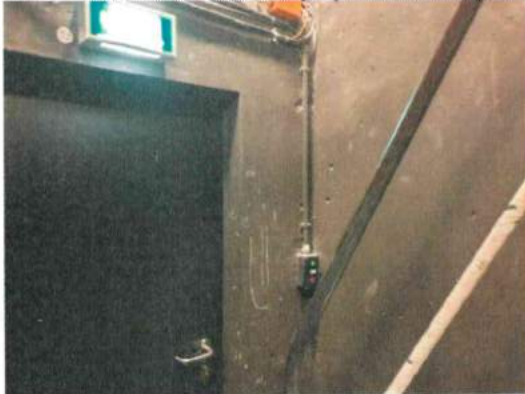
| Nr. | Fotodokumentation | Fundstelle, Beschreibung und Bewertung |
|---|---|---|
| AU2 | | <p><b>asbesthaltige FH-Tür (Brandschutztür, schwach gebundenes Asbestprodukt)</b></p> <p>Die in den Gebäuden vorhandenen Stahltüren enthalten schwach gebundene Asbestprodukte (Schlossbereich, evtl. auch im Türblattbereich). Die Einstufung erfolgte visuell.</p> <p>Asbesthaltige Brandschutztüren/-klappen, bei denen die Asbestprodukte vom Blechkörper – mit Ausnahme notwendiger Öffnungen zum Öffnen und Schließen – dicht eingeschlossen sind, sind gemäß Asbestrichtlinie in die Dringlichkeitsstufe III, Neubewertung langfristig erforderlich (in Abständen von höchstens fünf Jahren) einzustufen. Der Ausbau der FH-Türen darf ausschließlich von fachkundigem Personal durchgeführt werden. Im Falle eines Türaustausches ist die asbesthaltige Brandschutztür als gefährlicher Abfall ordnungsgemäß zu entsorgen.</p> |
| | <p>Foto 6.4:<br/> FH-Tür; hier: HG, 1. OG, Raum Z1-3</p> | |

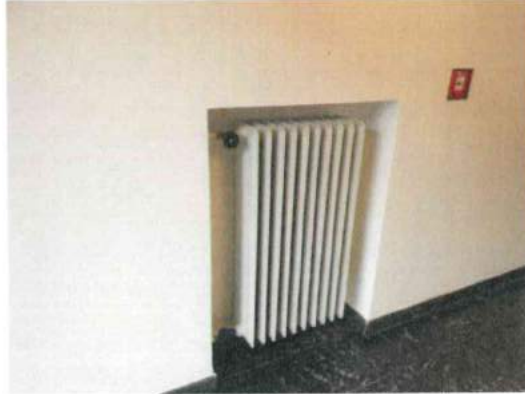
| Nr. | Fotodokumentation | Fundstelle, Beschreibung und Bewertung |
|---|---|---|
| AU3 | | <p><b>Rippenheizkörper älterer Bauart mit Asbestpappen als Dichtung zwischen den einzelnen Segmenten (schwach gebundenes Asbestprodukt)</b></p> <p>Es wurden in den Gebäuden Rippenheizkörper älterer Bauart mit Asbestpappen als Dichtung zwischen den einzelnen Segmenten vorgefunden. Die Einstufung erfolgte visuell.</p> <p>Im eingebauten, lackierten Zustand geht von den Asbestpappen (Flachdichtungen), die sich als Trennschicht zwischen den Segmenten befinden, keine Gefährdung aus.</p> <p>Gemäß Asbest-Richtlinie NRW ist die Fundstelle (Flachdichtung) in die Dringlichkeitsstufe III einzustufen. Eine Neubewertung ist somit langfristig (in Abständen von höchstens fünf Jahren) erforderlich. Ergibt eine Neubewertung die Dringlichkeitsstufe I oder II, so ist entsprechend der Regelungen zu diesen Dringlichkeitsstufen zu verfahren. Im Falle des Austausches der Heizkörper ist ein Zertrennen der Segmente zu unterlassen, die Heizkörper sind am Stück auszubauen und ordnungsgemäß zu entsorgen.</p> |
| | <p>Foto 6.5:<br/> alte Rippenheizkörper mit Asbestpappen zwischen den einzelnen Segmenten, hier: HG, 4. OG, TR8 (Treppenhaus)</p> | |

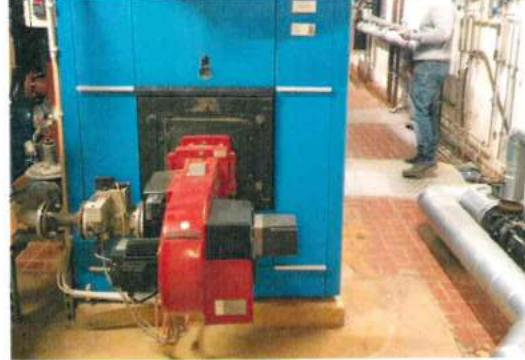
| Nr. | Fotodokumentation | Fundstelle, Beschreibung und Bewertung |
|---|---|---|
| AU4 | | <p><b>Flachdichtungen (schwach gebundenes Asbestprodukt)</b></p> <p>Im Gebäude wurden asbesthaltige Dichtungen zwischen Flanschen in technischen Anlagen angetroffen. Die Einstufung erfolgte visuell.</p> <p>Gemäß Asbest-Richtlinie NRW erfolgt die Einstufung in die Dringlichkeitsstufe III, Neubewertung langfristig erforderlich (in Abständen von höchstens fünf Jahren). Bei allen Eingriffen (Abbruch-, Sanierungs- oder Instandhaltungsarbeiten (ASI-Arbeiten)) ist die Asbesthaltigkeit zu beachten, es sind entsprechende Arbeitsschutzmaßnahmen zu ergreifen. Die Vorgaben der Gefahrstoffverordnung sowie der TRGS 519 (insbesondere Abschnitt 16.3 Instandhaltungsarbeiten an Dichtungen und Packungen) sind zu beachten.</p> <p>Es ist ein vereinfachtes Ausbauverfahren gemäß BGI 664 (AT1 Asbesthaltige Flachdichtungen) möglich. Wei-</p> |
| | <p>Foto 6.6:<br/> Flansche des Versorgungssystems mit asbesthaltigen</p> | |

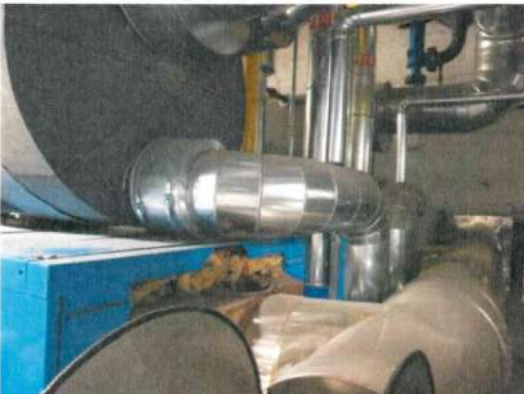
| Nr. | Fotodokumentation | Fundstelle, Beschreibung und Bewertung |
|---|---|---|
| KMF1 | | <b>Anlagenisolierung mit KMF-Material alter Bauart (alte Mineralwolle)</b><br>Der Heizungskessel ist mit KMF-Material alter Bauart isoliert. Die Einstufung erfolgte visuell.<br>Die KMF-haltige Isolierung befindet sich zum Teil unter einer Ummantelung aus Blech oder PVC. |

Foto 6.7:  
 KMF-haltige Isolierung von technischen Anlagen  
 Hier: HG, KG, Raum BK-11 (Heizraum)

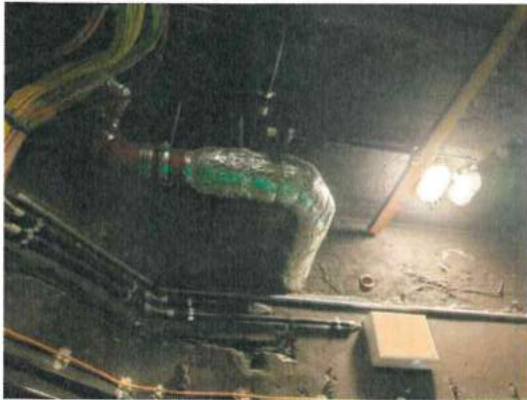
| Nr. | Fotodokumentation | Fundstelle, Beschreibung und Bewertung |
|---|---|---|
| KMF3 | | <p><b>Isolierung von Rohrleitungen aus Künstlichen Mineralfasern (KMF) alter Bauart</b></p> <p>In den Gebäuden befinden sich Rohrleitungen, die mit KMF-Material alter Bauart gedämmt sind.</p> <p>Die Einstufung erfolgte visuell.</p> <p>Die Rohrisolierung befindet sich unter einer Ummantelung/Kaschierung, so dass bei intakter Ummantelung eine Freisetzung an die Raumluft unterbunden wird. Im eingebauten Zustand besteht derzeit kein weiterer Handlungsbedarf.</p> |

Foto 6.8:  
 ummantelte Rohrleitungen mit innenliegender Dämmung; hier: HG, 1. OG, Raum Z1-3

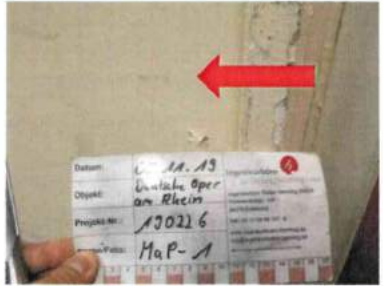
| Probe Nr. | Gebäude, Etage, Raum | Einbau-situation | Produkt | Befund | Foto |
|---|---|---|---|---|---|
| 190226-Ma-1 | HG, 4. OG, Raum Z4-5 (Stuhllager) | Wand | Putz (Mischprobe von 3 Stellen) | Spuren von Asbest nachgewiesen<br>Amphibolasbest | |

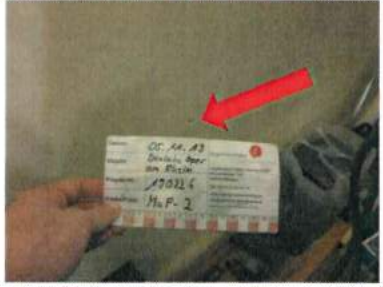
| Probe Nr. | Gebäude, Etage, Raum | Einbau-situation | Produkt | Befund | Foto |
|---|---|---|---|---|---|
| 190226-Ma-2 | HG, 4. OG, Raum Z4-4 (Tontechnikraum) | Wand | Putz (Mischprobe von 3 Stellen) | Chrysotilasbest nachgewiesen<br>Asbestmassen-anteil ca. 1 % bis 5 % | |

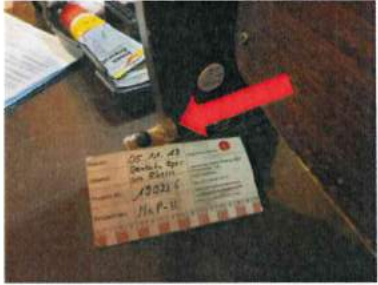
| Probe Nr. | Gebäude, Etage, Raum | Einbausituation | Produkt | Befund | Foto |
|---|---|---|---|---|---|
| 190226-Ma-11 | HG, 4. OG, Zuschauerraum (3. Rang) | Holzstuhl | Holz | PCB ges.:<br>2,85 mg/kg<br><br>PCB 118:<br>< 0,10 mg/kg | |

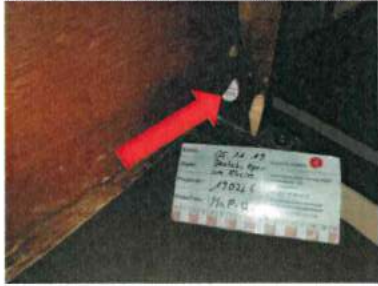
| Probe Nr. | Gebäude, Etage, Raum | Einbausituation | Produkt | Befund | Foto |
|---|---|---|---|---|---|
| 190226-Ma-12 | HG, 4. OG, Zuschauerraum (3. Rang) | Holzstuhl | Holz | PCB ges.:<br>1,60 mg/kg<br><br>PCB 118:<br>< 0,10 mg/kg | |

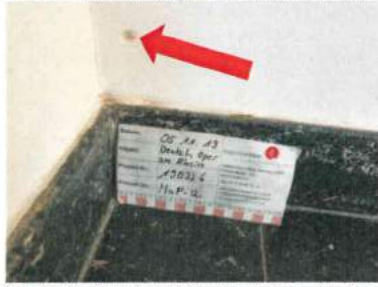
| Probe Nr. | Gebäude, Etage, Raum | Einbausituation | Produkt | Befund | Foto |
|---|---|---|---|---|---|
| 190226-Ma-13 | HG, 4. OG – 3. OG, Treppenhaus (TR13) | Wand | Putz (Mischprobe von 3 Stellen) | Spuren von Asbest nachgewiesen<br>Amphibolasbest | |

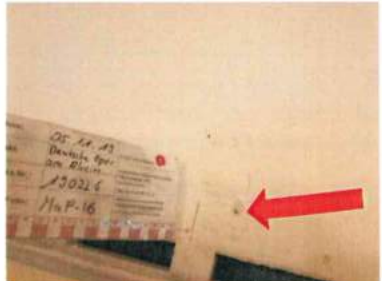
| Probe Nr. | Gebäude, Etage, Raum | Einbausituation | Produkt | Befund | Foto |
|---|---|---|---|---|---|
| 190226-Ma-16 | HG, EG, ZE-Foyer (Eingangsbereich bei Garderobe) | Decke | Putz (Mischprobe von 3 Stellen) | Spuren von Asbest nachgewiesen<br>Amphibolasbest | |

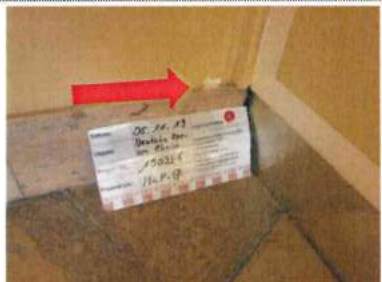
| Probe Nr. | Gebäude, Etage, Raum | Einbausituation | Produkt | Befund | Foto |
|---|---|---|---|---|---|
| 190226-Ma-17 | HG, EG, ZE-Foyer (Eingangsbereich bei Behinderten-WC) | Wand | Putz (Mischprobe von 3 Stellen) | Spuren von Asbest nachgewiesen<br>Amphibolasbest | |

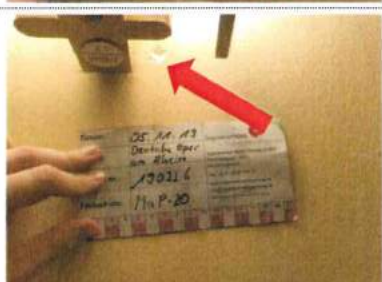
| Probe Nr. | Gebäude, Etage, Raum | Einbausituation | Produkt | Befund | Foto |
|---|---|---|---|---|---|
| 190226-Ma-20 | HG, EG, TR11 (Eingangsbereich Treppenaufgang) | Wand | Putz (Mischprobe von 3 Stellen) | Spuren von Asbest nachgewiesen<br>Amphibolasbest | |

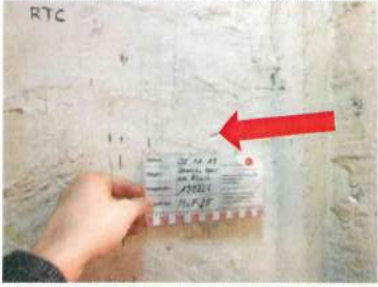
| Probe Nr. | Gebäude, Etage, Raum | Einbausituation | Produkt | Befund | Foto |
|---|---|---|---|---|---|
| 190226-Ma-25 | HG, EG, Raum BE-UM (Unter-bühne) | Wand | Spachtelmasse/Reparaturspachtel (Mischprobe von 3 Stellen) | Spuren von Asbest nachgewiesen Amphibolasbest | |

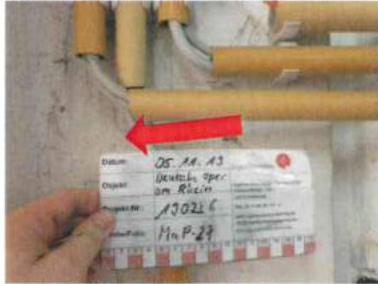
| Probe Nr. | Gebäude, Etage, Raum | Einbau-situation | Produkt | Befund | Foto |
|---|---|---|---|---|---|
| 190226-Ma-27 | HG, KG, Raum BK-11 (Heizraum) | Wand | Putz (Mischprobe von 4 Stellen) | Chrysotilasbest Asbestmassen-anteil ca. 1 % bis 5 % | |

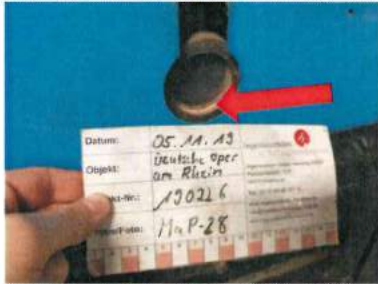
| Probe Nr. | Gebäude, Etage, Raum | Einbau-situation | Produkt | Befund | Foto |
|---|---|---|---|---|---|
| 190226-Ma-28 | HG, KG, Raum BK-11 (Heizraum) | Heizkessel | Dichtung (am Schaufenster) | Chrysotilasbest Asbestmassen-anteil ca. 1 % bis 15 % | |

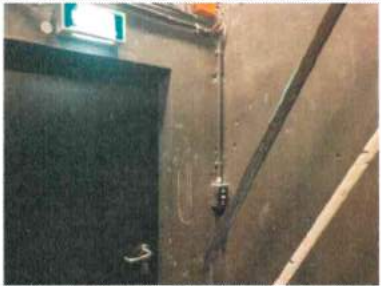
| Probe Nr. | Gebäude, Etage, Raum | Einbausituation | Produkt | Befund | Foto |
|---|---|---|---|---|---|
| ohne Beprobung | gesamtes Gebäude | FH-Tür | Pappe im Bereich des Schließzylinders / Türblatts | schwach gebundenes Asbest (visuelle Einstufung) | |

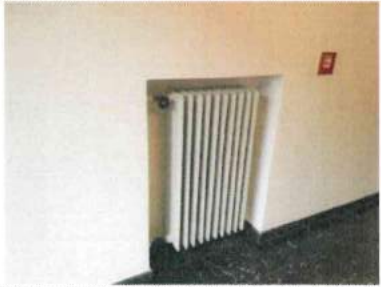
| Probe Nr. | Gebäude, Etage, Raum | Einbausituation | Produkt | Befund | Foto |
|---|---|---|---|---|---|
| ohne Beprobung | gesamtes Gebäude | Rippenheizkörper | Dichtungen zwischen den Rippen-Segmenten | schwach gebundenes Asbest (visuelle Einstufung) | |

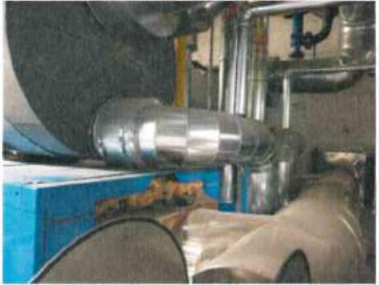
| Probe Nr. | Gebäude, Etage, Raum | Einbausituation | Produkt | Befund | Foto |
|---|---|---|---|---|---|
| ohne Beprobung | HG, KG, Raum BK-11 (Heizraum) | Heizkessel | Isolierung aus künstlichen Mineralfasern | <b>Kat. 1B-Stoff (krebserzeugend)</b><br>aufgrund des Baujahres vor 1996 (visuelle Einstufung) | |

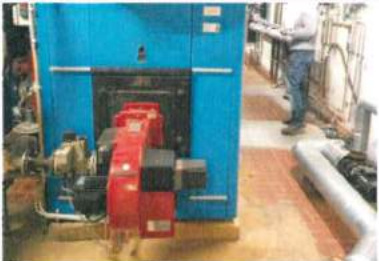
| Probe Nr. | Gebäude, Etage, Raum | Einbausituation | Produkt | Befund | Foto |
|---|---|---|---|---|---|
| ohne Beprobung | HG, KG, Raum BK-11 (Heizraum) | Flansche des Versorgungssystems (Rohrleitungen) | Flachdichtung | <b>schwach gebundenes Asbestprodukt</b><br>(visuelle Einstufung) | |
