## Bericht über die Verifizierung und Eingrenzung der vorhandenen Untersuchungen

**Deutsche Oper am Rhein, Heinrich-Heine-Allee  
16a in 40213 Düsseldorf**

| <b>Projekt-Nr.:</b> | 190226 |
| <b>Stand:</b> | <b>28.01.2020</b> |

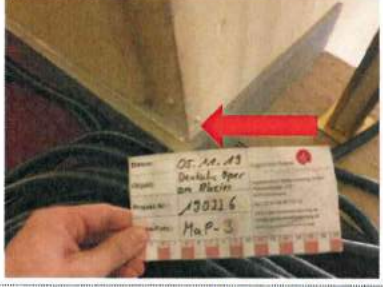
| Probe Nr. | Gebäude, Etage, Raum | Einbau-situation | Produkt | Befund | Foto |
|---|---|---|---|---|---|
| 190226-Ma-3 | HG, 4. OG, Flur (Rondell) | Stütze | Putz (Mischprobe von 3 Stellen) | Asbest nicht nachgewiesen | |

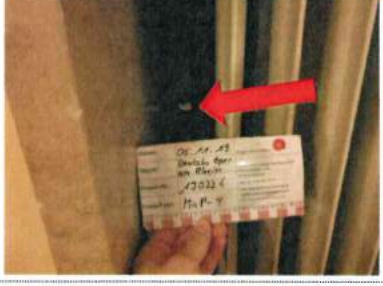
| Probe Nr. | Gebäude, Etage, Raum | Einbau-situation | Produkt | Befund | Foto |
|---|---|---|---|---|---|
| 190226-Ma-4 | HG, 4. OG, Flur | Heizkörpernischen | Putz (Mischprobe von 4 Stellen) | Asbest nicht nachgewiesen | |

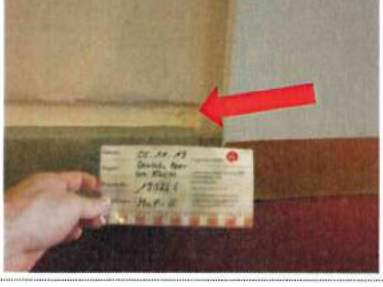
| Probe Nr. | Gebäude, Etage, Raum | Einbau-situation | Produkt | Befund | Foto |
|---|---|---|---|---|---|
| 190226-Ma-5 | HG, 4. OG, Flur | Wand | Putz (Mischprobe von 4 Stellen) | Asbest nicht nachgewiesen | |

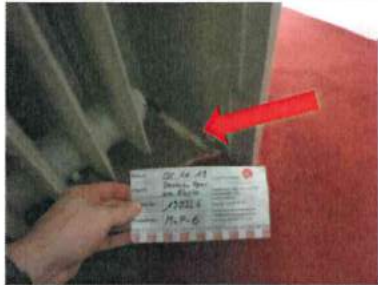
| Probe Nr. | Gebäude, Etage, Raum | Einbau-situation | Produkt | Befund | Foto |
|---|---|---|---|---|---|
| 190226-Ma-6 | HG, 4. OG, Raum Z4-1 | Fußboden unter Teppich | Kleber | Asbest nicht nachgewiesen | |

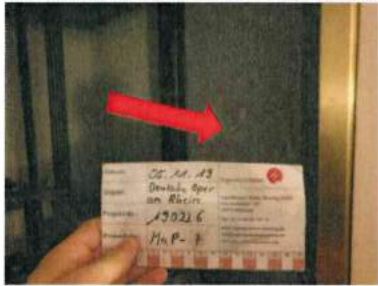
| Probe Nr. | Gebäude, Etage, Raum | Einbau-situation | Produkt | Befund | Foto |
|---|---|---|---|---|---|
| 190226-Ma-7 | HG, 4. OG, Fahrstuhlschacht | Wand | Putz (Mischprobe von 4 Stellen) | Asbest nicht nachgewiesen | |

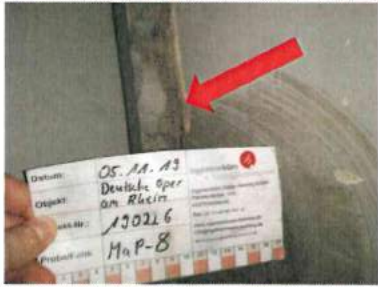
| Probe Nr. | Gebäude, Etage, Raum | Einbau-situation | Produkt | Befund | Foto |
|---|---|---|---|---|---|
| 190226-Ma-8 | HG, 4. OG, Fahrstuhlschacht | Wand | Vermörtelung (Reste) (Mischprobe von 4 Stellen) | Asbest nicht nachgewiesen | |

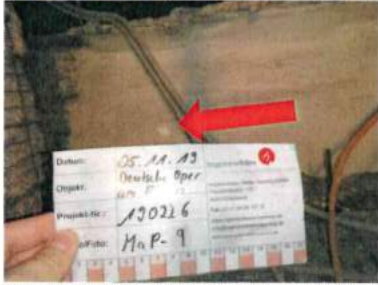
| Probe Nr. | Gebäude, Etage, Raum | Einbau-situation | Produkt | Befund | Foto |
|---|---|---|---|---|---|
| 190226-Ma-9 | HG, 4. OG, Raum Z4-1 | Wand | Spachtelmasse (Mischprobe von 3 Stellen) | Asbest nicht nachgewiesen | |

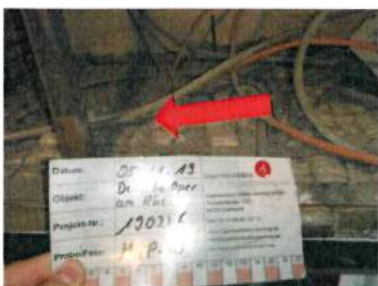
| Probe Nr. | Gebäude, Etage, Raum | Einbau-situation | Produkt | Befund | Foto |
|---|---|---|---|---|---|
| 190226-Ma-10 | HG, 4. OG, Raum Z4-1 | Wand, oberhalb Abhängecke | Mörtel | Asbest nicht nachgewiesen | |

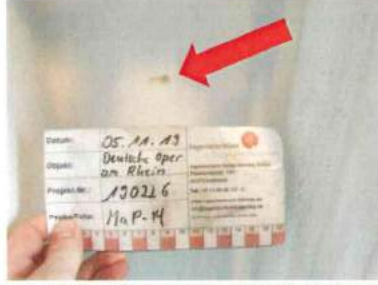
| Probe Nr. | Gebäude, Etage, Raum | Einbausituation | Produkt | Befund | Foto |
|---|---|---|---|---|---|
| 190226-Ma-14 | HG, 4. OG – 3. OG, Treppenhaus (TR13) | Heizkörpernischen | Putz (Mischprobe von 3 Stellen) | Asbest nicht nachgewiesen | |

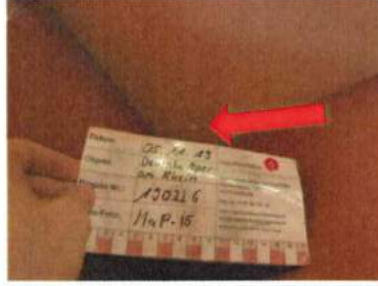
| Probe Nr. | Gebäude, Etage, Raum | Einbausituation | Produkt | Befund | Foto |
|---|---|---|---|---|---|
| 190226-Ma-15 | HG, 1. OG, Zuschauerraum | Decke | Putz (Mischprobe von 3 Stellen) | Asbest nicht nachgewiesen | |

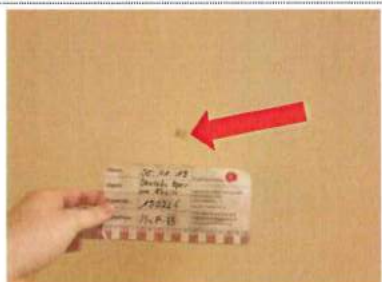
| Probe Nr. | Gebäude, Etage, Raum | Einbausituation | Produkt | Befund | Foto |
|---|---|---|---|---|---|
| 190226-Ma-18 | HG, EG, TR14 (Eingangsbereich Treppenaufgang) | Treppenaufgang (Unterseite) | Putz (Mischprobe von 3 Stellen) | Asbest nicht nachgewiesen | |

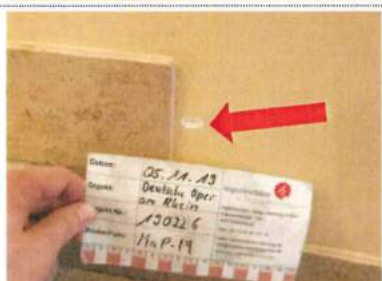
| Probe Nr. | Gebäude, Etage, Raum | Einbausituation | Produkt | Befund | Foto |
|---|---|---|---|---|---|
| 190226-Ma-19 | HG, EG, TR14 (Eingangsbereich Treppenaufgang) | Wand | Putz (Mischprobe von 3 Stellen) | Asbest nicht nachgewiesen | |

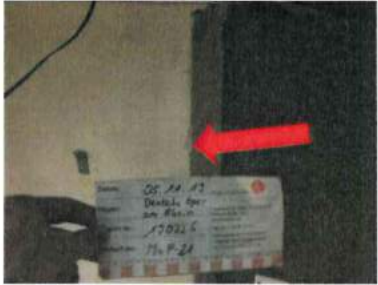
| Probe Nr. | Gebäude, Etage, Raum | Einbausituation | Produkt | Befund | Foto |
|---|---|---|---|---|---|
| 190226-Ma-21 | HG, EG, Raum ZE-10 (Kassenhäuschen) | Sockel | Putz (Mischprobe von 3 Stellen) | Asbest nicht nachgewiesen | |

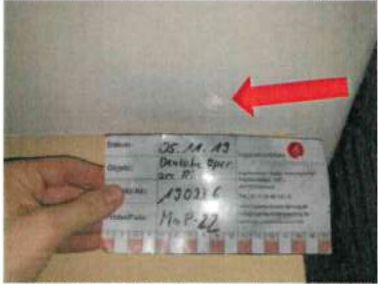
| Probe Nr. | Gebäude, Etage, Raum | Einbausituation | Produkt | Befund | Foto |
|---|---|---|---|---|---|
| 190226-Ma-22 | HG, EG, TR10 (Eingangsbereich Treppenaufgang) | Treppenaufgang (Unterseite) | Putz (Mischprobe von 3 Stellen) | Asbest nicht nachgewiesen | |

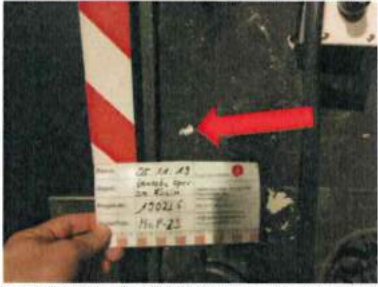
| Probe Nr. | Gebäude, Etage, Raum | Einbausituation | Produkt | Befund | Foto |
|---|---|---|---|---|---|
| 190226-Ma-23 | HG, 1. OG, Raum Z1-3( Raum neben Bühne, Technikraum) | Wand | Putz (Mischprobe von 3 Stellen) | Asbest nicht nachgewiesen | |

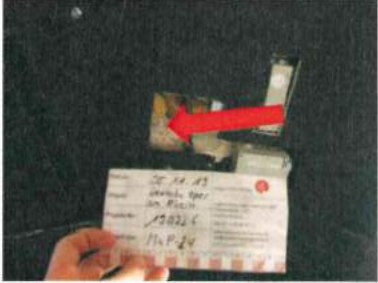
| Probe Nr. | Gebäude, Etage, Raum | Einbausituation | Produkt | Befund | Foto |
|---|---|---|---|---|---|
| 190226-Ma-24 | HG, EG, Orchestergraben | Decke | Putz (Mischprobe von 3 Stellen) | Asbest nicht nachgewiesen | |

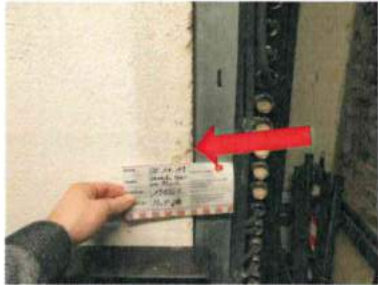
| Probe Nr. | Gebäude, Etage, Raum | Einbau-situation | Produkt | Befund | Foto |
|---|---|---|---|---|---|
| 190226-Ma-26 | HG, EG, Raum BE-UM (Unter-bühne) | Wand | Putz (Mischprobe von 3 Stellen) | Asbest nicht nachgewiesen | |

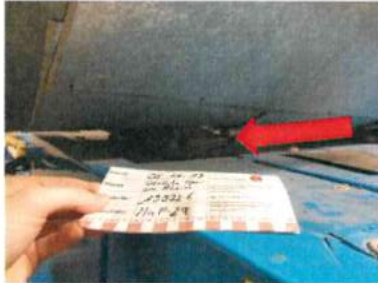
| Probe Nr. | Gebäude, Etage, Raum | Einbau-situation | Produkt | Befund | Foto |
|---|---|---|---|---|---|
| 190226-Ma-29 | HG, KG, Raum BK-11 (Heizraum) | Flansch | Dichtung | Asbest nicht nachgewiesen | |

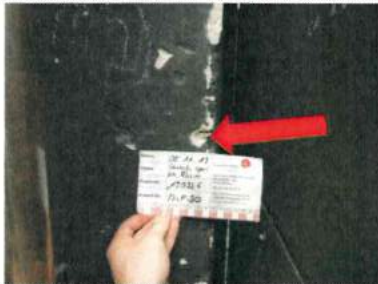
| Probe Nr. | Gebäude, Etage, Raum | Einbau-situation | Produkt | Befund | Foto |
|---|---|---|---|---|---|
| 190226-Ma-30 | HG, 1. OG, Raum B1-HB (Hinter-bühne) | Wand | Putz (Mischprobe von 4 Stellen) | Asbest nicht nachgewiesen | |

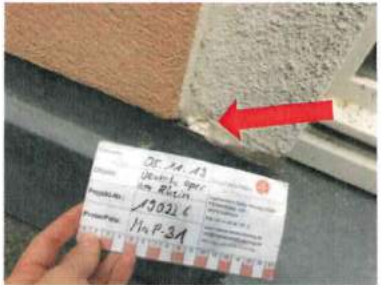
| Probe Nr. | Gebäude, Etage, Raum | Einbau-situation | Produkt | Befund | Foto |
|---|---|---|---|---|---|
| 190226-Ma-31 | HG, 1. OG, außen (Fassade) | Wand (Fassade) | Putz (Mischprobe von 3 Stellen) | Asbest nicht nachgewiesen | |

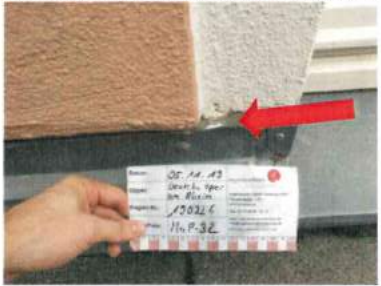
| Probe Nr. | Gebäude, Etage, Raum | Einbau-situation | Produkt | Befund | Foto |
|---|---|---|---|---|---|
| 190226-Ma-32 | HG, 1. OG, außen (Fassade) | Wand (Fassade) | Putz (Mischprobe von 3 Stellen) | Asbest nicht nachgewiesen | |

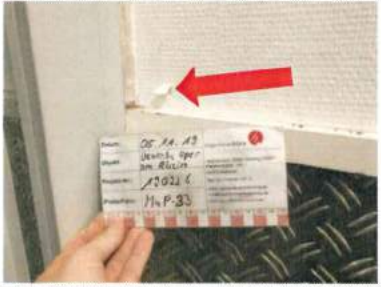
| Probe Nr. | Gebäude, Etage, Raum | Einbau-situation | Produkt | Befund | Foto |
|---|---|---|---|---|---|
| 190226-Ma-33 | HG, 1. OG, Flur bei Raum B1.7 | Wand | Putz (Mischprobe von 3 Stellen) | Asbest nicht nachgewiesen | |

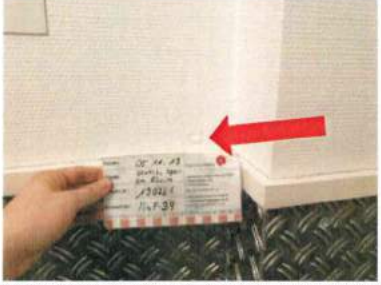
| Probe Nr. | Gebäude, Etage, Raum | Einbau-situation | Produkt | Befund | Foto |
|---|---|---|---|---|---|
| 190226-Ma-34 | HG, 1. OG, Flur bei Raum B1.9 | Wand | Putz (Mischprobe von 3 Stellen) | Asbest nicht nachgewiesen | |

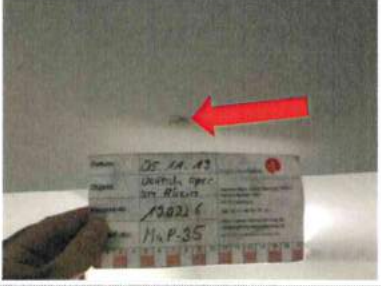
| Probe Nr. | Gebäude, Etage, Raum | Einbau-situation | Produkt | Befund | Foto |
|---|---|---|---|---|---|
| 190226-Ma-35 | HG, 1. OG, Flur bei Raum B1.7 | Decke (Unterzug) | Putz (Mischprobe von 3 Stellen) | Asbest nicht nachgewiesen | |

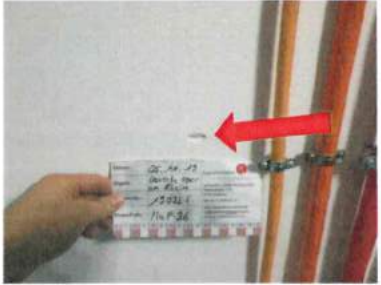
| Probe Nr. | Gebäude, Etage, Raum | Einbausituation | Produkt | Befund | Foto |
|---|---|---|---|---|---|
| 190226-Ma-36 | HG, EG, Raum BE-1 (BMZ) | Wand | Putz (Mischprobe von 3 Stellen) | Asbest nicht nachgewiesen | |
